# ДЕРЕВЯННАЯ ОГРАДА НИКОЛО-КОРЕЛЬСКОГО МОНАСТЫРЯ XVI-XVII ВВ.

Шаляпин С.О., Гостев И.М.

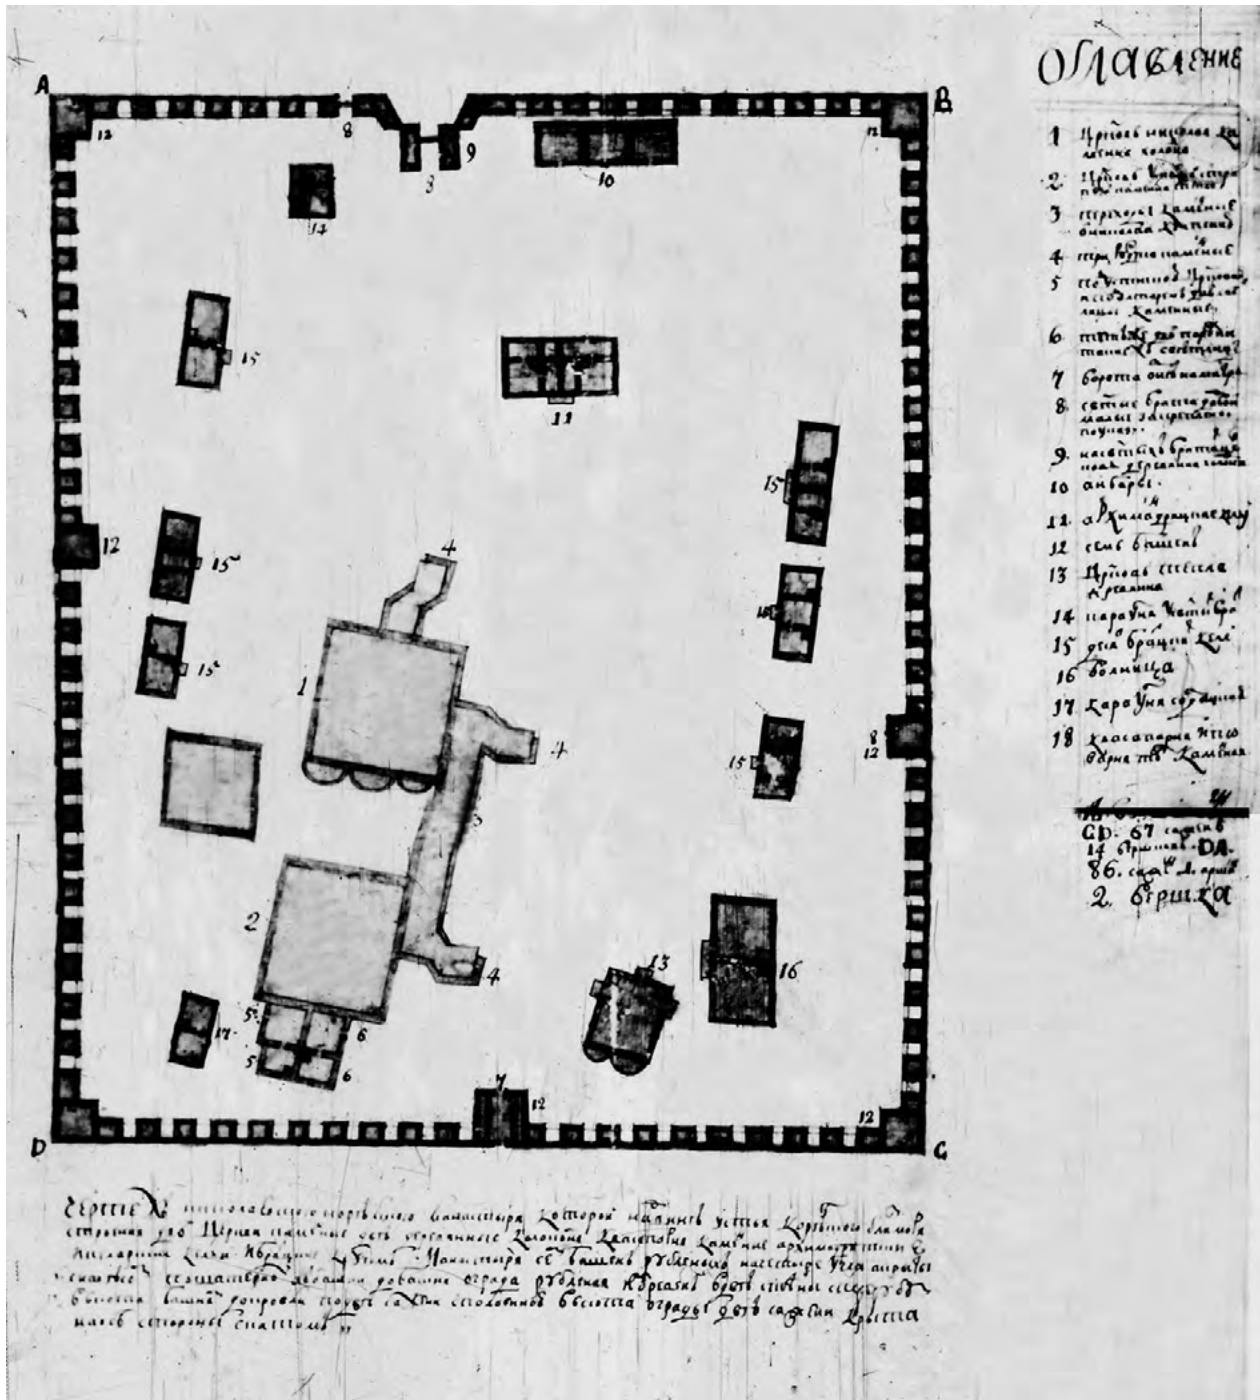
**ПЛАН НИКОЛО-КОРЕЛЬСКОГО МОНАСТЫРЯ, СОСТАВЛЕН В 1725 Г. В СВЯЗИ С ЗАКЛЮЧЕНИЕМ В МОНАСТЫРЬ ФЕОДОСИЯ ЯНОВСКОГО. ИЗ ФОНДОВ РГАДА.**

На плане надписи: по правому краю:

1. Церковь Николая каменна холодна
2. Церковь Успенска с трапезою каменна тепла
3. Переходы каменные от Никольска к Успению
4. Три рундука каменные
5. Под Успенскою церковию и под алтарем две [ ? ] каменные
6. Тут же две порожни такие же [ ? ]
7. Ворота одне на монастырь
8. Святые врата да двои малые, закрепленные по указу
9. На святых вратах церковь деревянная холодна
10. Анбары
11. Архимандритцкая келья
12. Семь башен

13. Церковь тепла деревянна
  14. Караульня у Святых врат
  15. Десять братцких келей
  16. Болница
  17. Караульня солдацкая
  18. Квасоварня и поварня тож каменная
- GD - 67 сажень 14 вершков  
 DA - 86 сажень 4 аршина 2 вершка

Чертеж Николаевского Корельского монастыря, которой на Двине устья Корельского близ моря. Строения две церкви каменные, две деревянные, колоколня, квасоварня каменные, архимандритские и келарские кельи и братцкие. Кругом монастыря семь башен рубленых на четыре угла, а крыты с навесом по шатерному, от башни до башни ограда рубленая из бревен в две стены с перерубом. Высота башням до кровли по две сажени с половиною, высота ограды две сажени, крыта на обе стороны скатом.

С окончанием постройки всей ограды в 90-х годах XVII в. монастырь оказался заключен в периметр деревянных стен, образующих почти идеальный прямоугольник размером 88 на 66 сажен<sup>26</sup>. Помимо уже описанных выше трех ворот, одно время существовали хозяйственные ворота в средней башне северной стены, заложенные в 1725 г. (впрочем, как и все монастырские ворота, кроме «водяных») при помещении в обитель опального вице-президента Синода Феодосия Яновского<sup>27</sup>. В дальнейшем, судя по сохранившимся описаниям и изображениям, эти ворота не возобновлялись. Краткое описание ограды на плане 1725 г. дает представление о ее состоянии в первой четверти XVIII в.: «Кругом монастыря семь башен рубленых на четыре угла, а крыты с навесом по шатерному, от башни до башни ограда рубленая из бревен в две стены с перерубом. Высота башням до кровли по две сажени с половиною, высота ограды две сажени, крыта на обе стороны скатом»<sup>28</sup>.

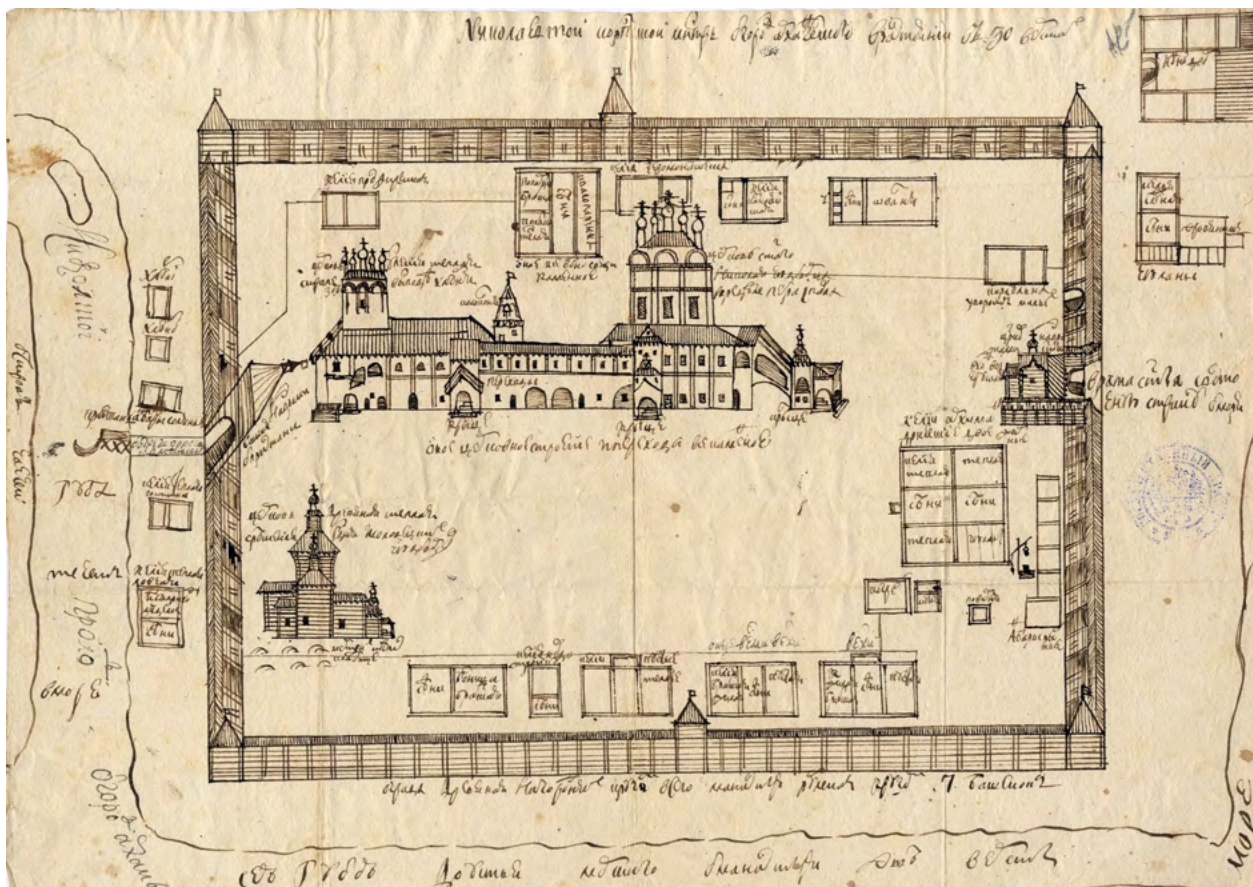
План Николо-Корельского монастыря, предположительно составлен в 1740/50 гг. Из фондов РГАДА.

Некоторые из сохранившихся планов Николо-Корельского монастыря ошибочно рисуют абсолютную параллельность стен ограды линии основных каменных построек обители. Например, такую искаженную картину можно увидеть на весьма живописном плане, составленном, скорее всего, во времена Елизаветы Петровны<sup>29</sup>, широко известном благодаря публикации Н.Н. Крашенинниковой<sup>30</sup>. Сходную картину можно наблюдать на монастырских планах конца XVIII столетия. Вместе с тем, ровный прямоугольник ограды был выстроен под некоторым углом к основному каменному ансамблю обители. Такая асимметрия позволяла видеть от Святых ворот только огромный

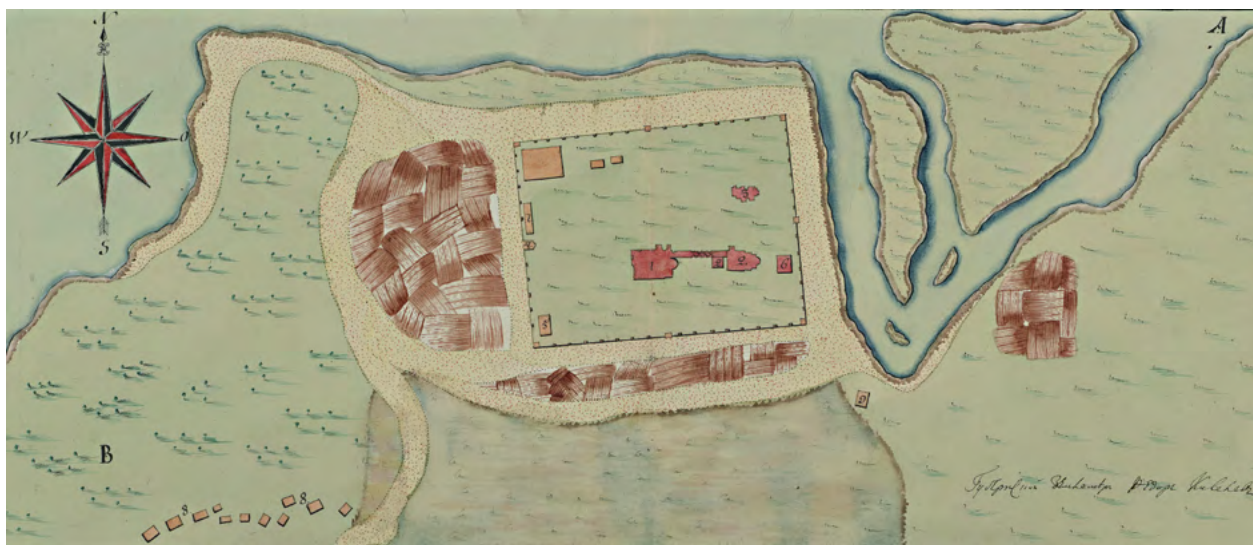
План Николо-Корельского монастыря из Атласа Архангельской губернии, 1797 г. Из фондов РГИА.

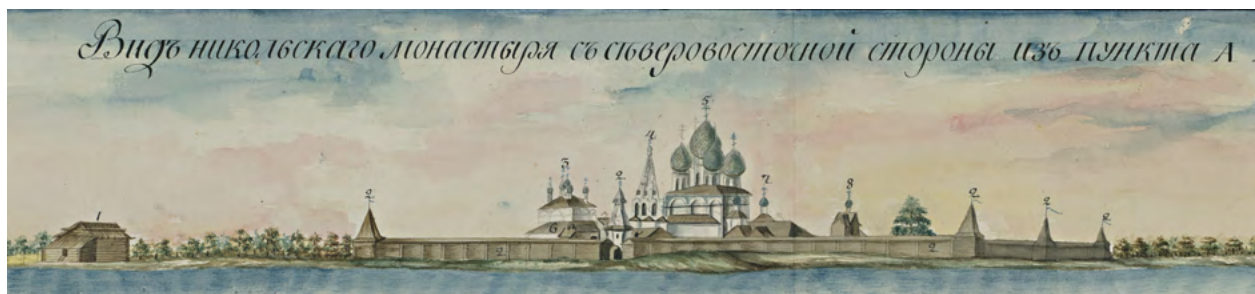
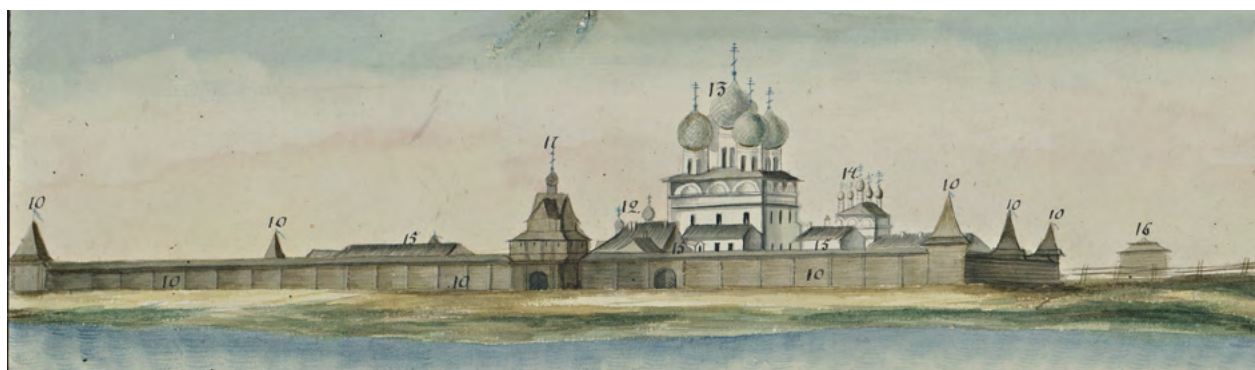
Панорамы видов Николо-Корельского монастыря из Атласа Архангельской губернии, 1797 г. Из фондов РГИА.

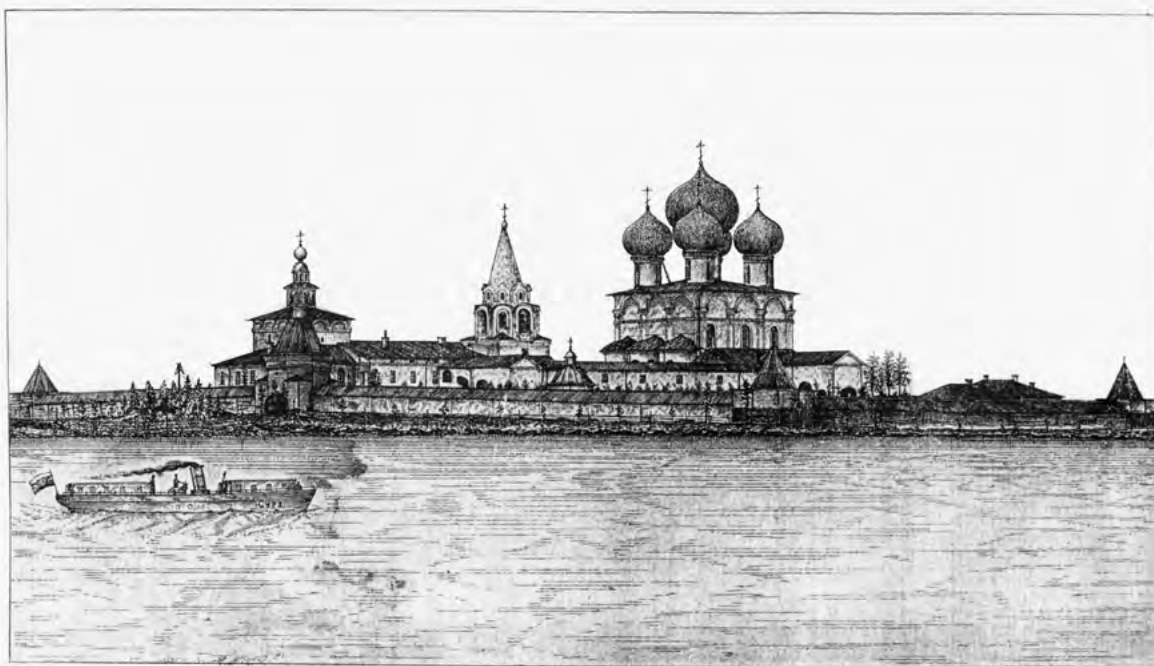
Николо-Корельский монастырь на берегу Белого моря. 1870 г. Литография Горяйнова.

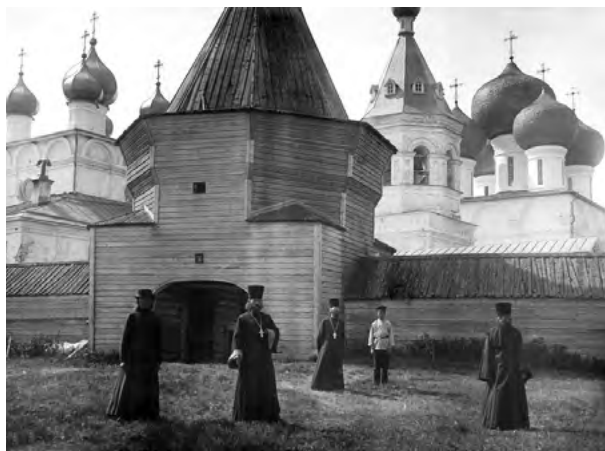
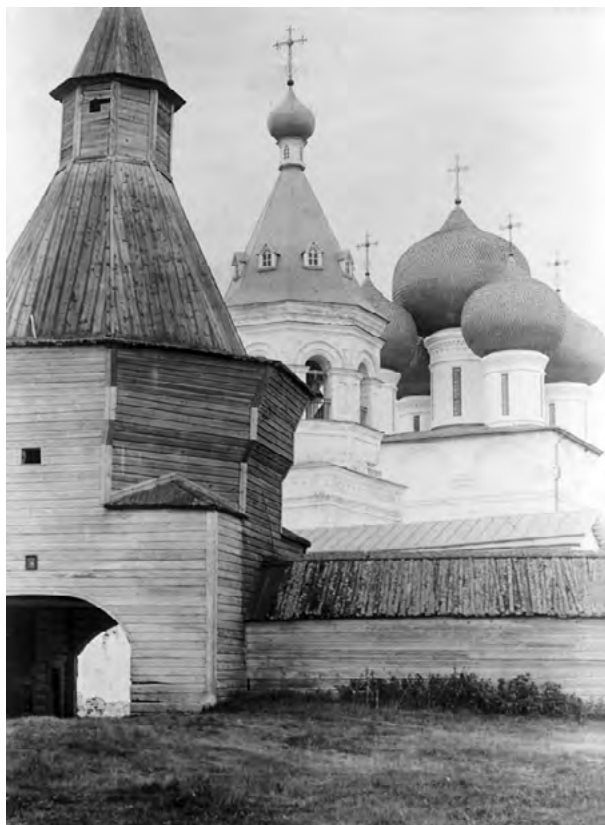
Никола-Корельский монастырь.  
Фотограф В.А. Плотников. 1906 г.

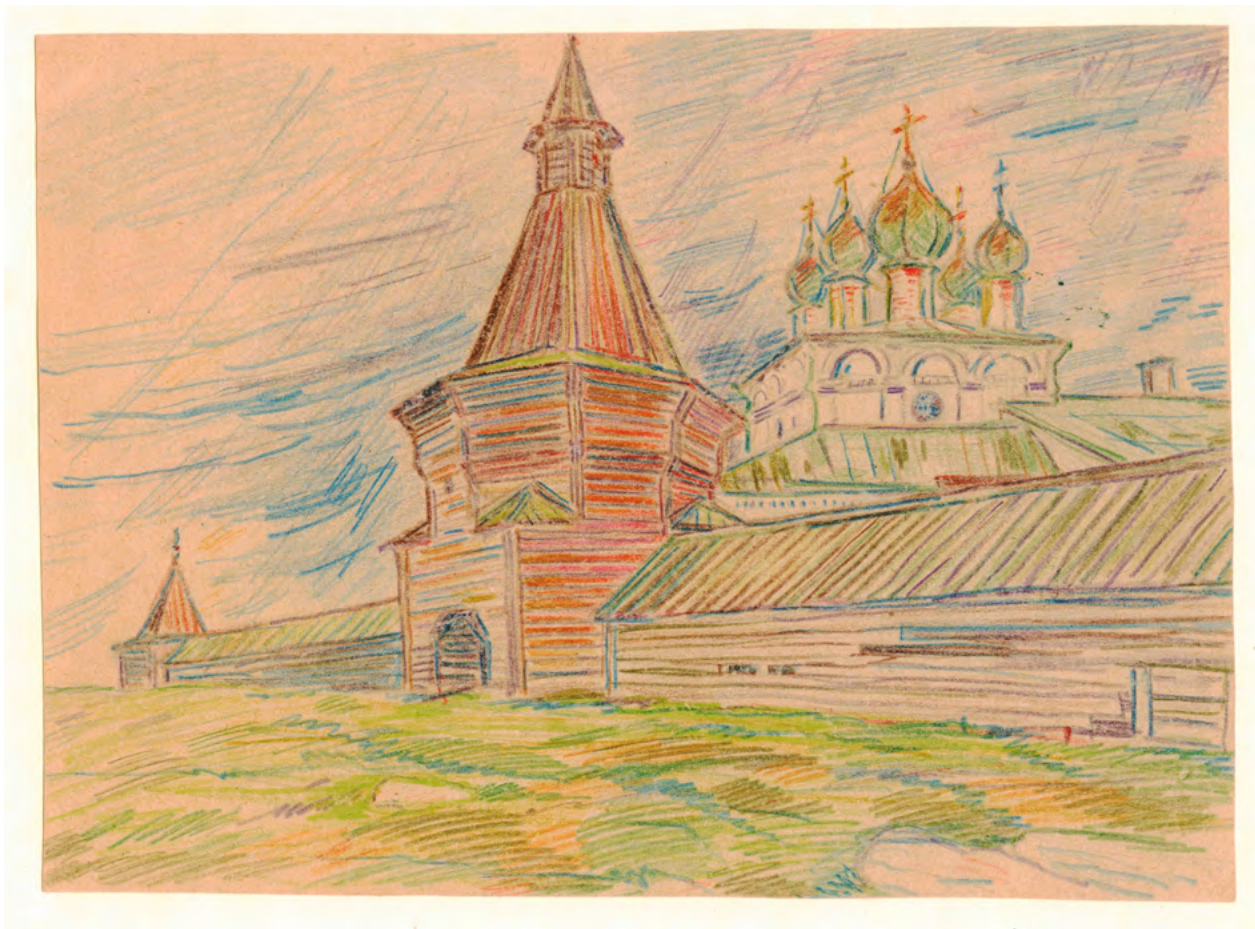
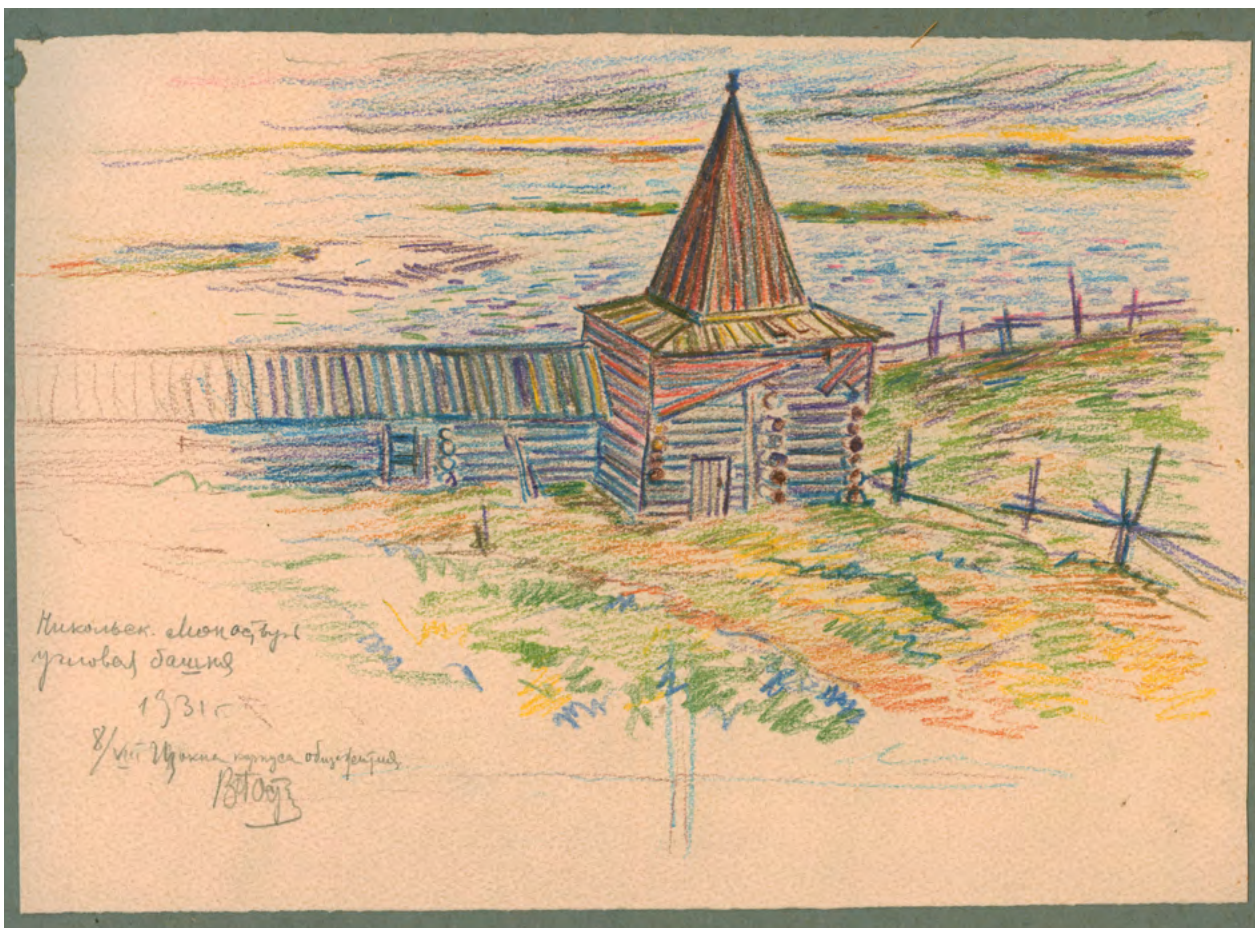
Николо-Корельский монастырь. Рисунки В.Г. Постникова. Из фондов АКМ.

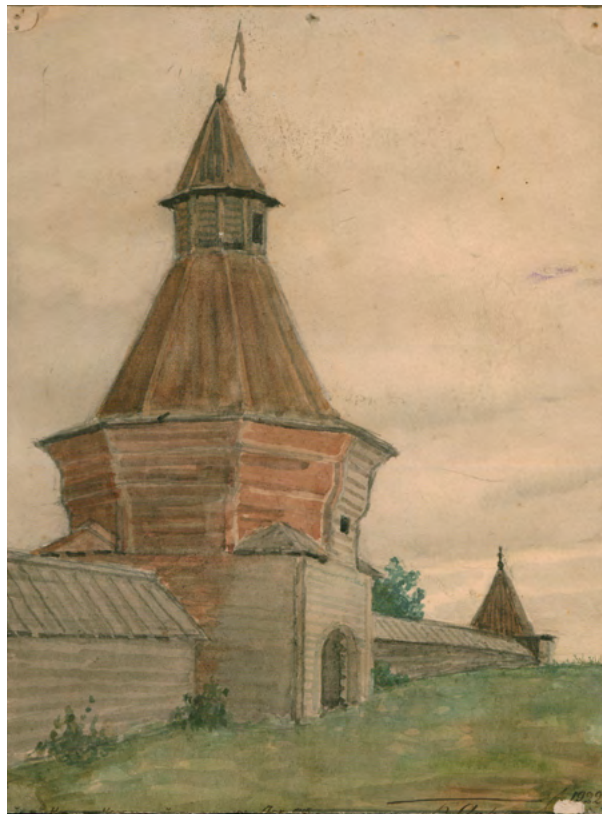
Башня Николо-Корельского монастыря. 1922 г. Художник Б.Д. Ааронов. Из фондов АКМ.
